#### 4. Kannaksen ja Massakosken alue tänään

#### 4.1 Kaupunkirakenne ja rakennukset

## 4.2 Kaupunkikuva

5. Arvot ja suojelusuositukset

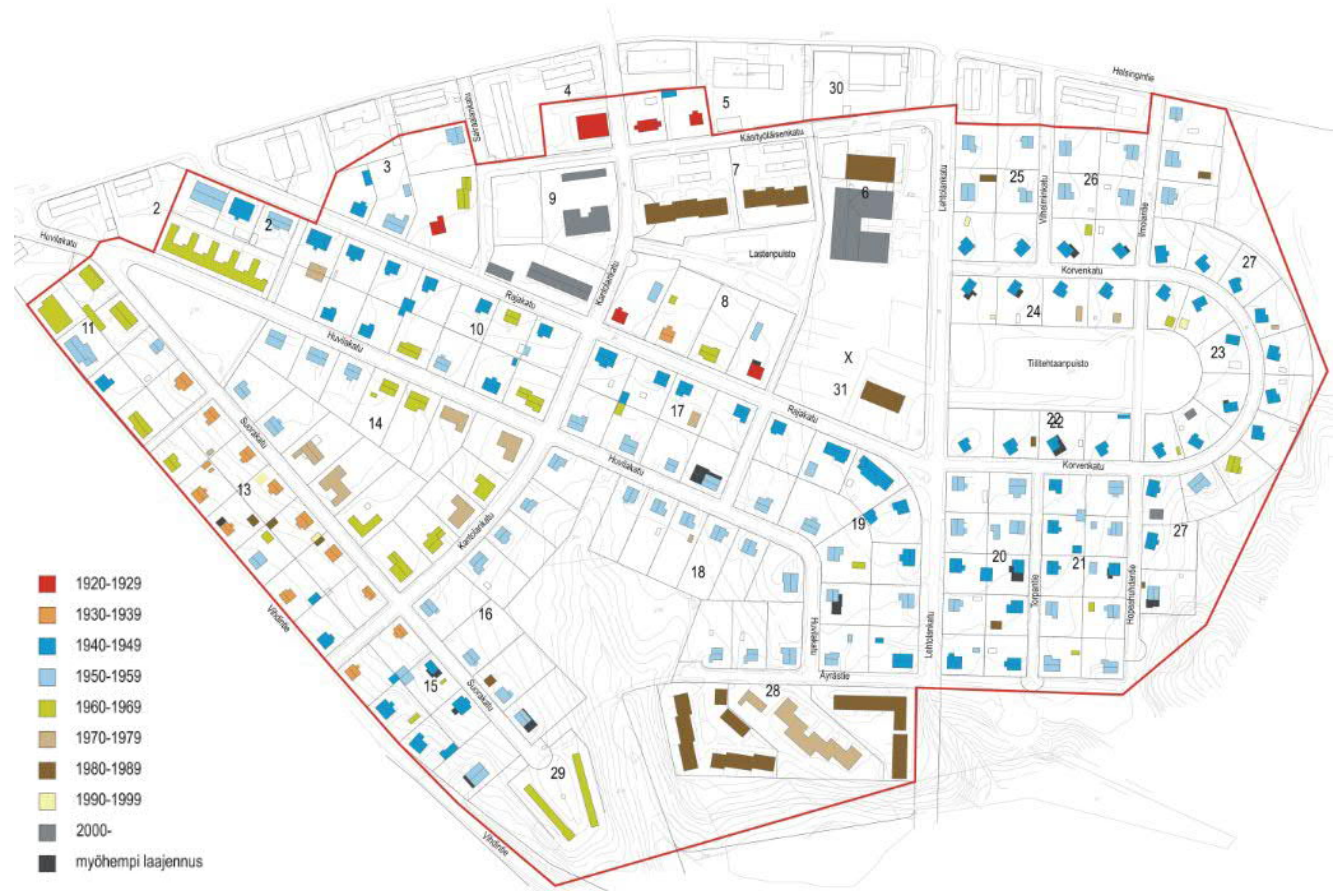
*Rakennusten valmistusvuosi. Lähteenä on ollut rakennus- ja huoneistorekisteri, johon inventoinnin 2021 perusteella on tehty yksittäisiä korjauksia.*

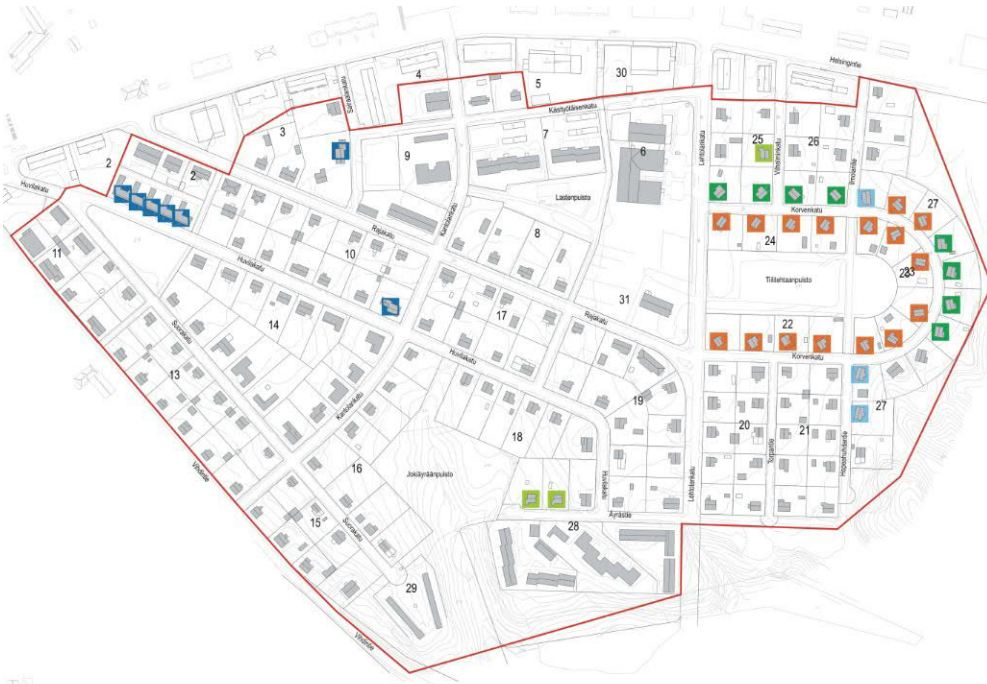
### Tyypitalot

- Ruotsin lahjatalo, tyyppi 3
- Ruotsin lahjatalo, oletettu tyyppi 2
- Puutalo Oy, tyypitalo Högfors 1942-1943
- Muu jälleerakennuskauden tyypitalo
- Puutalo Oy:n 1960-luvun tyypitalo

*Inventoinnin yhteydessä ilmenneet tyypitalot ja niistä muodostuvat kokonaisuudet on esitetty kaaviossa. Pääosa alueen rakennuksista on jälleerakennuskauden tyypitalovaikuttisia pientaloja joita leimaa yhtenäinen ilme. Selvityksen yhteydessä on kuitenkin tarkistettu ja löytynyt vain osa alueen alkuperäisistä rakennusluvista, eikä kaavio siten ole täysin kattava.*

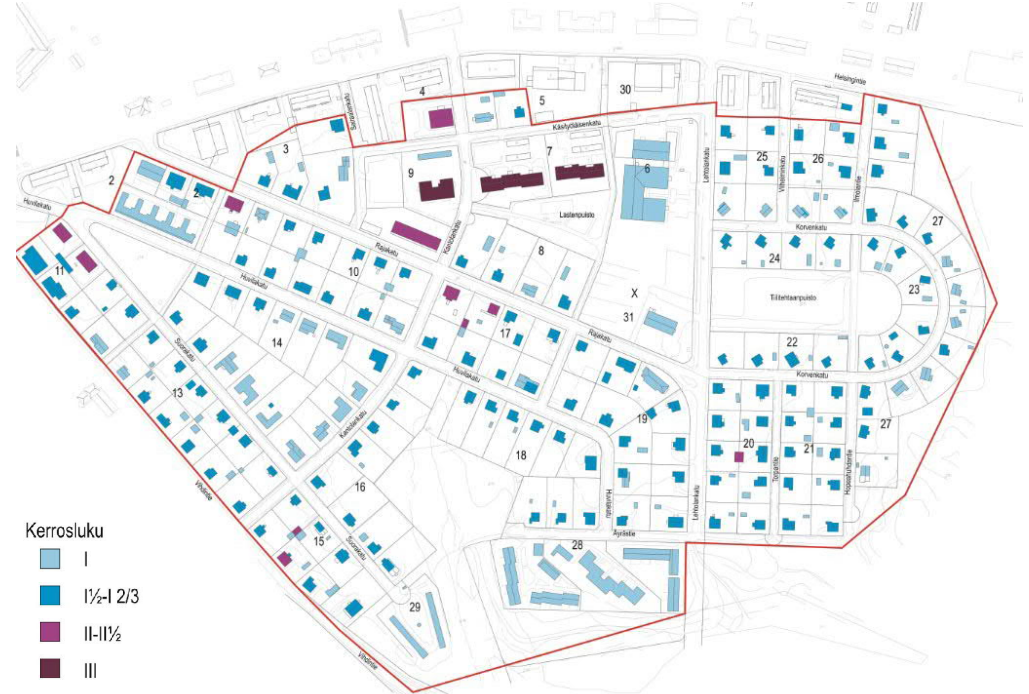
### Kerros-luku

- I
- 1½-I 2/3
- II-II½
- III

*Alueella vallitseva talotyyppi on jälleerakennuskauden 1½ -1 2/3 -kerroksinen pohjaltaan lähes neliömäinen satulakattoinen asuinrakennus. Alueen itäosassa Korvenkadun varressa sijaitsevat 1-kerroksiset satulakattoiset pientalot eivät hahmoltaan juurikaan poikkea näistä. 1920- ja 1930-luvun rakennukset ovat pääsääntöisesti 1½ kerroksisia ja niihin liittyy yleensä hieman jyrkempi satulakatto tai taitekatto. 1960- ja 1970-luvun rakennukset ovat näistä poikkeavia selvästi matalampia ja 1-kerroksisia ja niihin liittyy joko matala satulakatto, pulpettikatto tai tasakatto. Alueen uudistuneessa pohjoisosassa on mittakaavaltaan poikkeavia korkeampia II -III kerroksisia rakennuksia.*

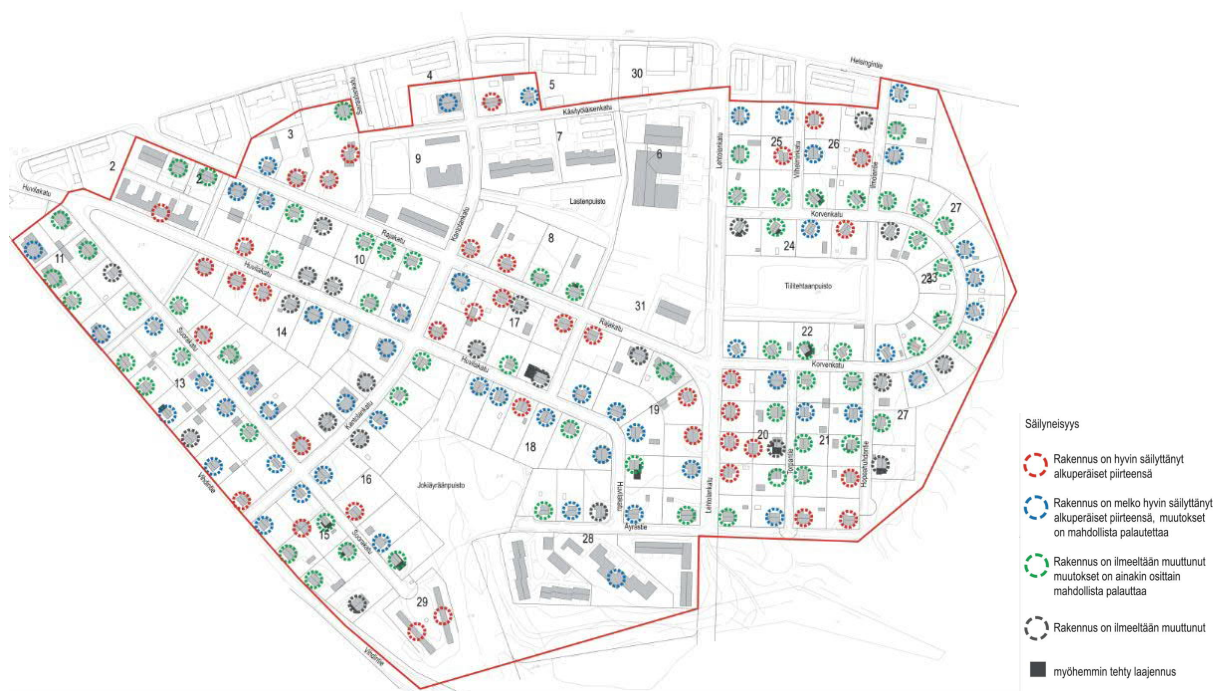
*Inventointityön yhteydessä on arvioitu alueen vanhemman, ennen 1980 rakennetun rakennuskannan alkuperäisen ilmeen säilyneisyyttä. Arvio on tehty silmämääräisenä asiantuntija-arviona, jossa muutoksia on verrattu kyseisen rakennustyyppin yleisiin ominaispiirteisiin, ja miten kaupunkikuvassa korostuvat muutokset ovat niihin vaikuttaneet. Alueen asuinrakennukset ovat pääsääntöisesti hahmoltaan alkuperäisinä tai lähes alkuperäisenä säilyneitä, mutta useiden rakennusten ilmettä on muuttanut julkisivukorjausten yhteydessä tehdyt materiaalia, värisävyä ja yksityiskohtia kuten listoituksia koskevat muutokset. Usein nämä muutokset on mahdollista osittain tai kokonaan palauttaa tulevisia korjauksissa.*

Alueen pohjoisosaan 1920-luvulla rakennetuista pientaloista on vain osa säilynyt, mutta sen jälkeen 1930-luvulta alkaen rakennettu rakennuskanta on lähes kokonaan säilynyt. Muulla alueella ainoastaan aivan yksittäisiä rakennuksia on korvaantunut uudisrakennuksilla ja nekin jo 1980-luvulla tai aiemmin.

Alueen rakennuskanta on poikkeuksellisen hyvin säilyttänyt alkuperäisen hahmonsa, laajennuksia on tehty ainoastaan yksittäisiin harvoin rakennuksiin. Myöskään kattomuotoon vaikuttaneita korotuksia tai muita merkittäviä muutoksia ei tiettävästi ole tehty. Rakennusten alkuperäiseen ilmeeseen vaikuttavia muutoksia on kuitenkin tehty erityisesti julkisivu- ja kattokorjausten yhteydessä varsin paljon. Alueella vallitseva jälleenrakennuskauden talotyyppi on alkuperäiseltä ilmeeltään pelkistetty ja vähäeleinen, ja siten myös muutoksille herkkä. Rakennuksen ilmeeseen vaikuttaa merkittävästi julkisivuverhoksen ja vesikatteen materiaali ja struktuuri, heijastavuus ja värisävy, kuten myös julkisivun yksityiskohdat listoitukset ja vuorilaudat sekä ikkunatyypit, puitteiden värit ja sovitukset julkisivuun.

Julkisivuverhouksia uusittaessa on esimerkiksi alkuperäinen pystyrimavuoraus, johon kuuluu kapea peiterima, korvattu struktuuriltaan raskaammalla lomautavuorauksella, jossa riman sijaan on lauta, tai julkisivua on jaoteltu listoituksin ja vuorauksen suuntaa ja tyyppiä muuttamalla. Vanha sementtitiilikatte on useassa rakennuksessa korvattu ilmeeltään ja heijastavuudeltaan erilaisella tiiliprofiloidulla pellillä. Myös räystäään yksityiskohdilla on tärkeä merkitys rakennuksen ilmeeseen. Rakennustyyppille ominainen räystääs on ilmeeltään siro ja avoin, räystäskannakkeet ovat näkyvissä ja ulkoreuna on vain yhden laudan korkuinen. Räystäään alkuperäinen pituus on myös tärkeä korjattaessa säilyttää. Esimerkiksi ruotsalaistalojen tyyppiin kuuluu hyvin lyhyt räystääs. Ikkunoita uusittaessa on monesti aiempi vaalea ikkunapuitte korvattu ilmettä muuttavalla tummalla puitteella ja toisinaan on ikkunat varustettu leveillä muotoilluilla vuorilaudoilla.

Alueelle suositellaan laadittavaksi korjaustapaohjeet, jossa annetaan yksityiskohtaiset ohjeet kunkin talotyypin ominaispiirteitä huomioon ottavasta korjaustavasta.

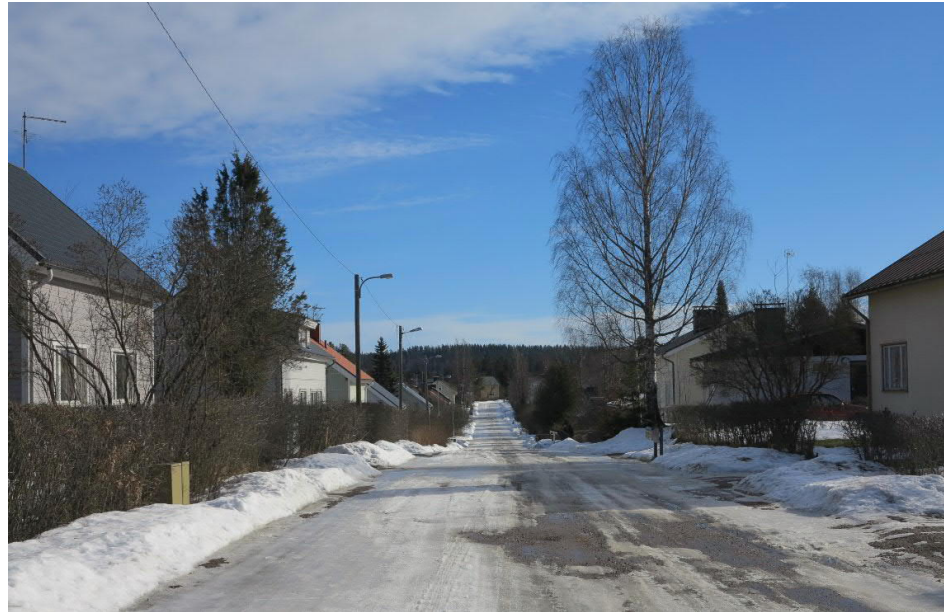
*Näkymiä Suorakatua pitkin.*

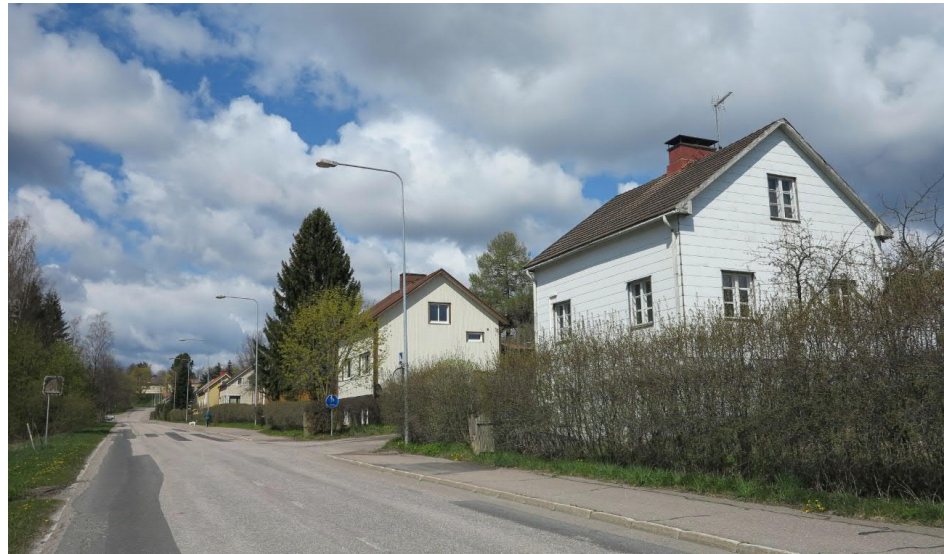
Vihdintien näkymässä ovat rinteeseen sijoittuvat talot osittaisine maanpäällisine kellarineen korkeampia. 1930-luvun rakennustyyppiin liittyy sitä seuraavaa jälleenrakennuskautta jyrkempi satulakatto, joka osaltaan tekee rakennuksista korkeampia. Vihdintien eteläpuolella avautuu komeita näkymiä joki-laaksoon. Joella on alueen identiteetin kannalta suuri merkitys.

*Näkymiä Vihdintien varrelta.*

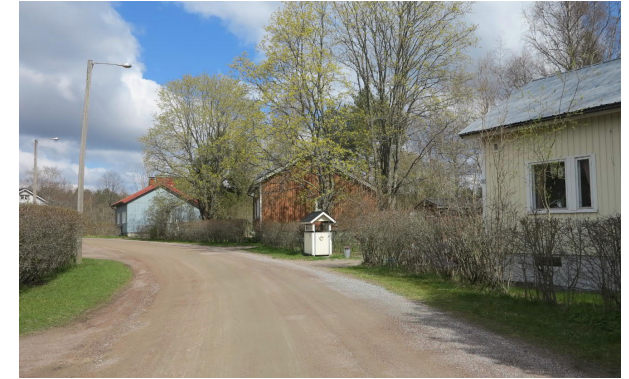
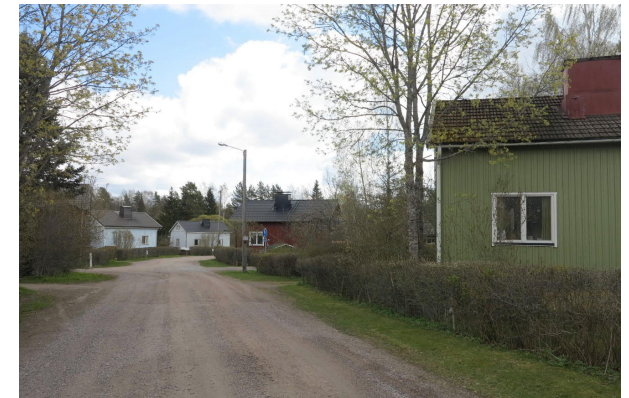
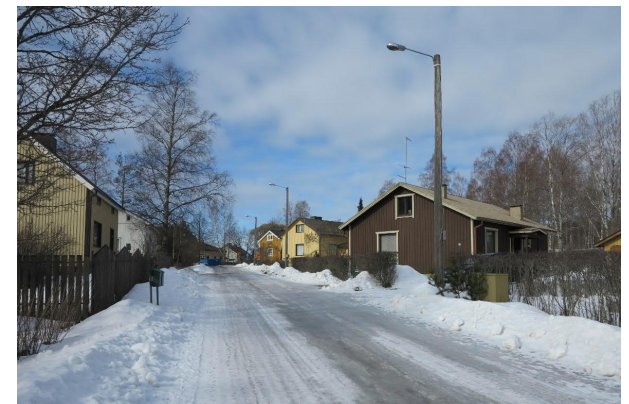
Korvenkadun varressa rakennukset sijoittuvat vinosti katuun nähden, jolloin tulosuunnasta riippuen korostuvat joko rakennusten päädyt tai osa pitkästä sivusta katukuvassa. Kaartuva katu tekee näkymästä alati vaihtelevan. Näkymiä avautuu rakennusten välistä pihalle.

*Kaartuvan Korvenkadun varressa on katunäkymä alati muuttuva.*

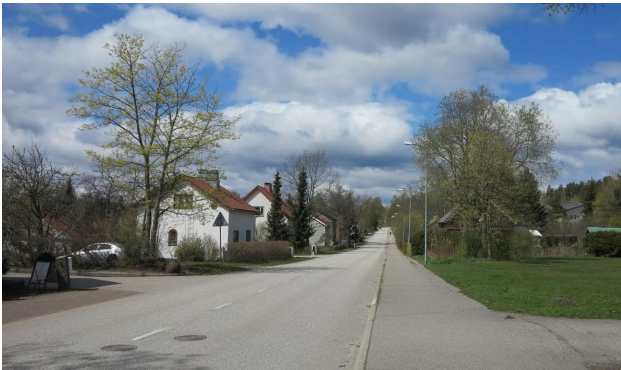
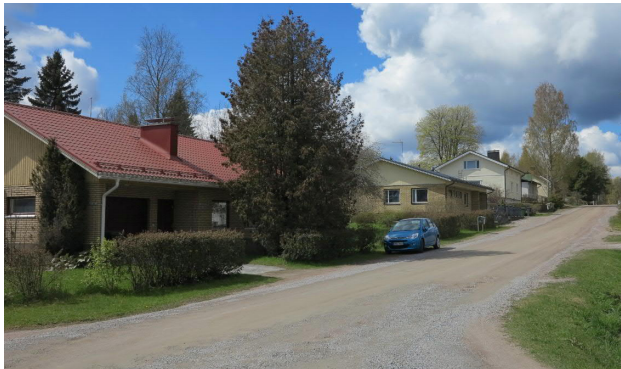
Näkymiä Rajakadun varrelta

Asvaltoitu ja toispuolisella jalkakäytävällä varustettu Rajakatu on ilmeeltään muita katuja kaupunkimaisempi. Rajakadun varressa on runsaammin maisemapuita.

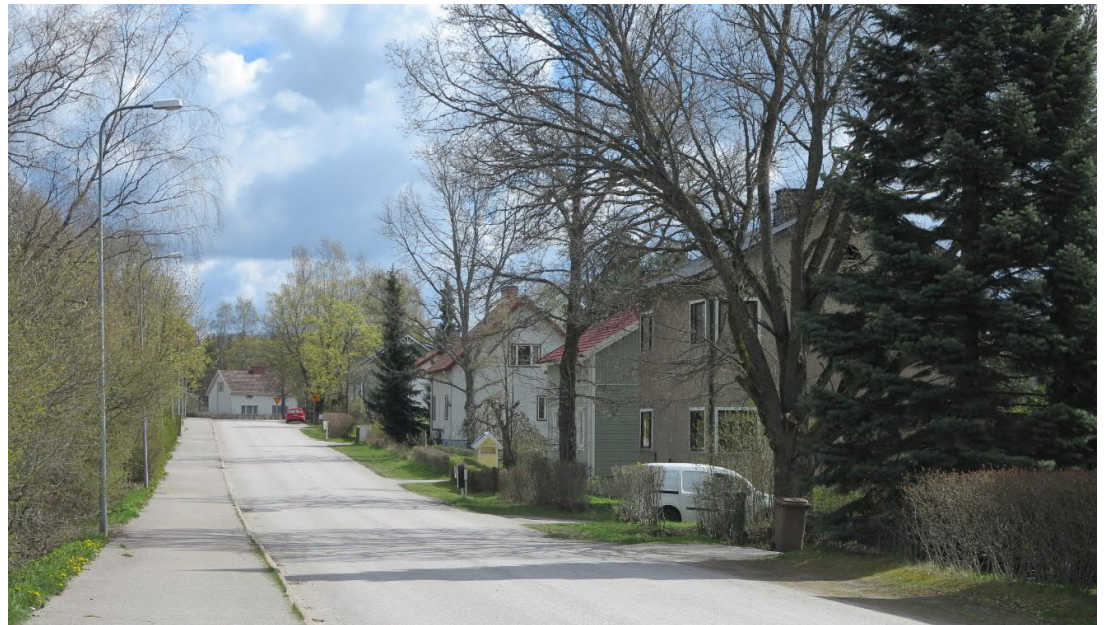
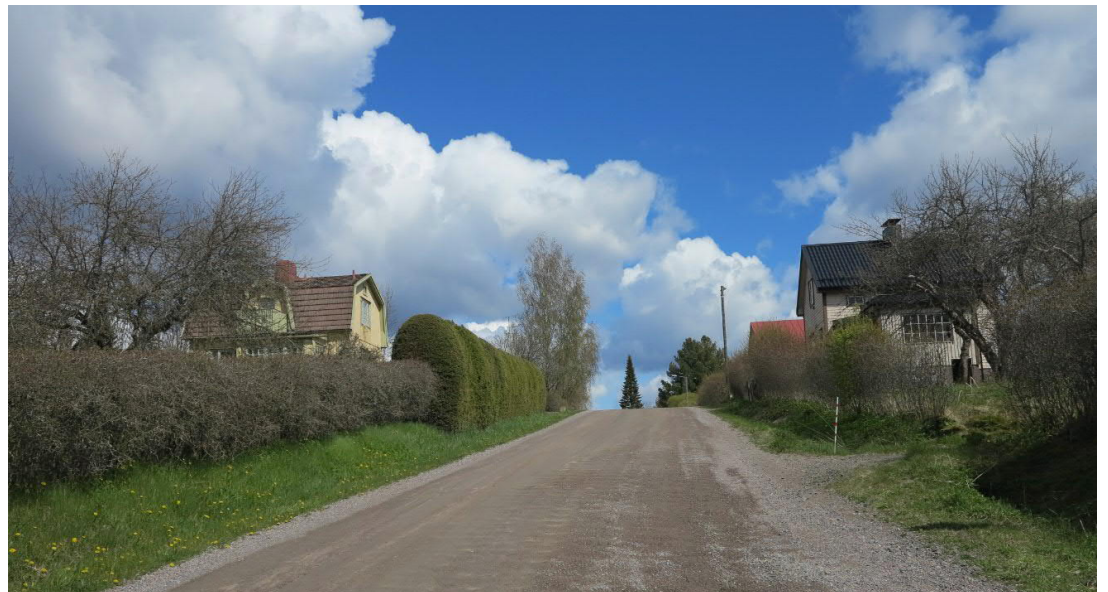
Kantolankatua Vihdintieltä noustessa avautuu avara näkymä johon liittyy alueelle hyvin tunnusomaisia elementtejä leikattuja pensaitoja ja kuusaitoja, vanhoja omenapuita sekä 1930-luvun omakotitaloja.

Korttelin 14 1-kerroksiset 1960- ja -70-lukujen rakennukset muodostavat horisontaalisuuntaa korostavaa kaupunkikuvaa. Kadunsuuntaiset pitkät rakennusmassat sulkevat näkymiä pihoihin

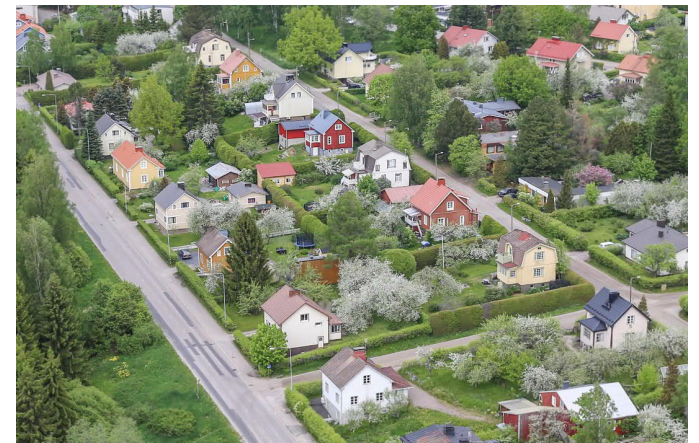
#### Vihdintien ja Suorakadun 1930-luvun huvilat

Rakennukset vehreine pihoineen, pensasaitoiineen ja istutuksineen muodostavat yhtenäisen ja ilmeeltään varsin hyvin säilyneen Karkkilan 1930-luvun omakotirakentamista edustavan kokonaisuuden. Alueella toteutuu 1930-luvun asemakaavan puutarhakaupunkiaate.

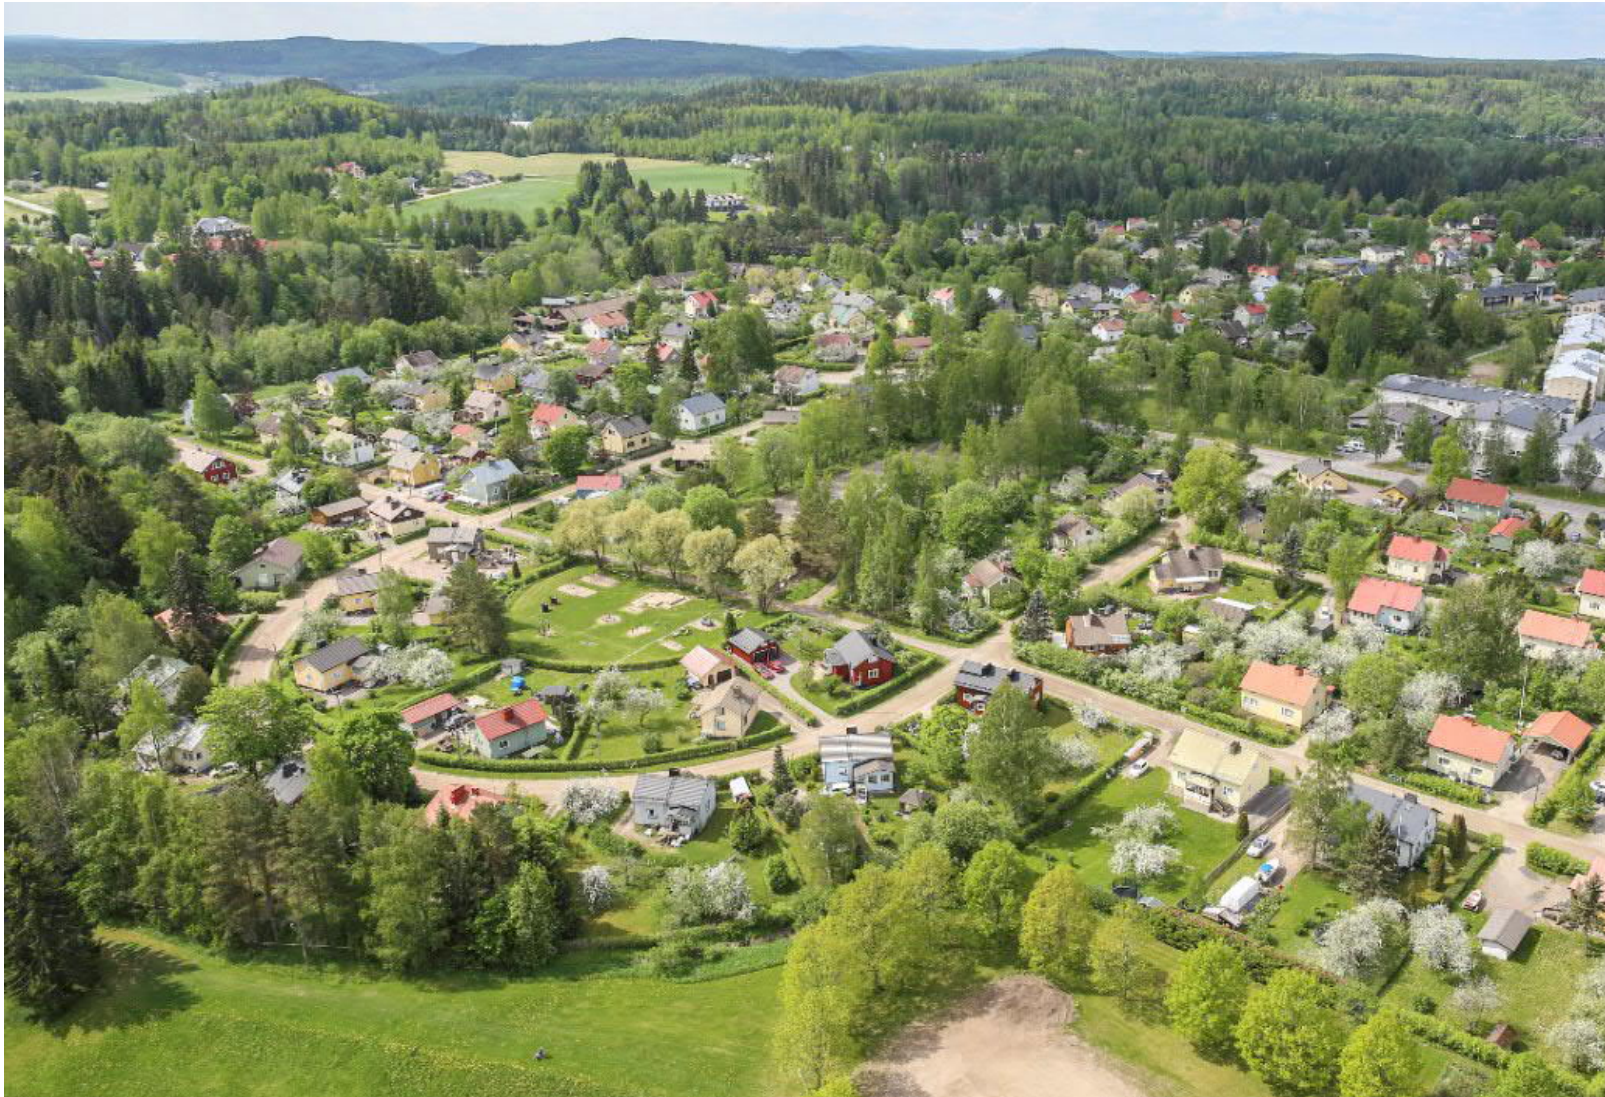
### Korvenkadun ruotsalaiset lahjatalot ja Puutalo Oy:n 1940-luvun tyypitalot

Rakennukset vehreine pihoineen, pensasaitoineen ja istutuksineen muodostavat yhtenäisen jälleenrakennuskauden aluekokonaisuuden, johon sisältyy ruotsalaisia lahjataloja sekä Osakeyhtiö Karkin rakennuttamia Puutalo Oy:n Högforssin talotyyppejä. Rakennukset ovat hahmoltaan säilyneitä, mutta yksityiskohdiltaan melko muuttuneita, osa muutoksista on mahdollista tulevaisuudessa korjauksissa palauttaa. Kaupunkirakenne perustuu 1930-luvun asemakaavaan.

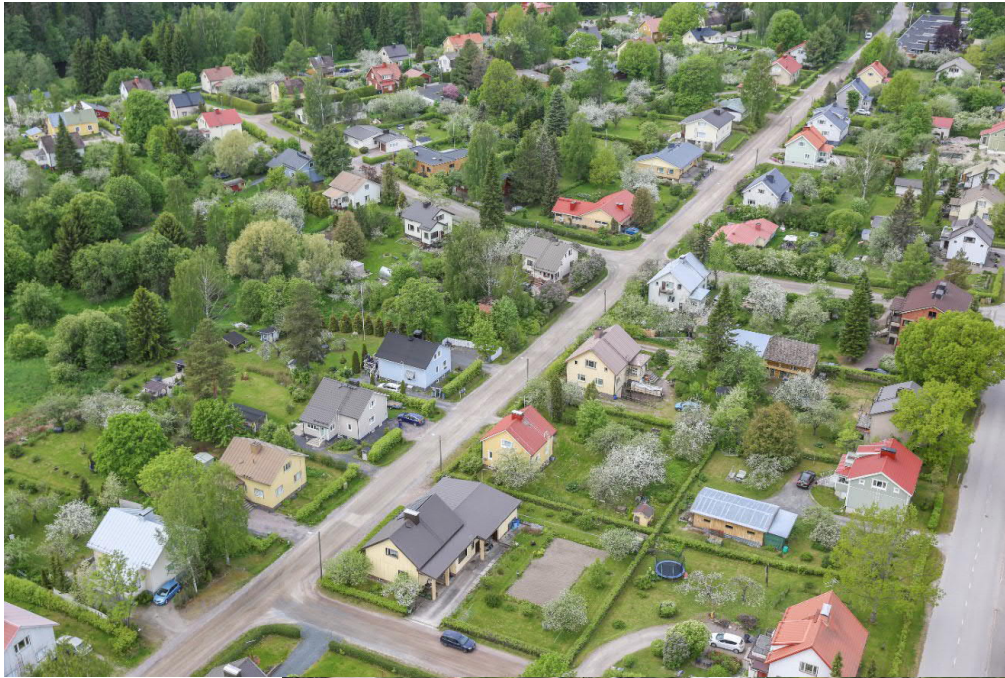
#### Kannaksen jälleenrakennuskauden aluekokonaisuus

Rakennukset vehreine pihoineen, pensasaitoineen ja istutuksineen muodostavat laajan ja ilmeeltään yhtenäisen jälleenrakennuskauden aluekokonaisuuden. Rakennukset ovat yleensä melko hyvin säilyttäneet alkuperäiset piirteensä. Muuttuneita yksityiskohtia on mahdollista tulevaisuudessa palauttaa. Kaupunkirakenne perustuu 1930-luvun asemakaavaan.
