## PARMA, KARKKILAN SORANOTTOALUE

# Pinta- ja pohjaveden tarkkailu- suunnitelma

RAPORTTI

Raportti numero: 08502140545

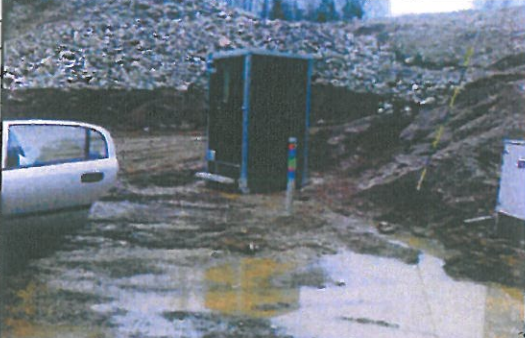
| <b>TASOTIEDOT JA RAKENNE</b><br><br><table border="1"> <tr> <td>Putken yläpään taso:</td><td>121,88</td></tr> <tr> <td>Siivilän alapään taso:</td><td>104,48</td></tr> <tr> <td>Putkimateriaali:</td><td>PEH</td></tr> <tr> <td>Putken halkaisija, mm:</td><td>51,00</td></tr> <tr> <td>Siivilän rako, mm:</td><td>0,03</td></tr> <tr> <td>Vandaaliputken materiaali:</td><td>Fe89</td></tr> <tr> <td>Jatkoputken pituus:</td><td>3,40</td></tr> <tr> <td>Siivilän pituus:</td><td>14,00</td></tr> <tr> <td>Kokonaispituus:</td><td>17,40</td></tr> </table> | | | | | | | | Putken yläpään taso: | 121,88 | Siivilän alapään taso: | 104,48 | Putkimateriaali: | PEH | Putken halkaisija, mm: | 51,00 | Siivilän rako, mm: | 0,03 | Vandaaliputken materiaali: | Fe89 | Jatkoputken pituus: | 3,40 | Siivilän pituus: | 14,00 | Kokonaispituus: | 17,40 |
| <b>Putki maanpinnasta:</b> 1,00<br><b>LUKITTU</b> | | | | <b>Maalajit</b><br><table border="1"> <tr> <td>Syvyys [m]</td><td>Maalaji</td></tr> <tr> <td>0-4,0</td><td>Sr</td></tr> <tr> <td>4,0-14,7</td><td>Hk</td></tr> <tr> <td>14,7-16,5</td><td>Mr</td></tr> <tr> <td>16,5-17,5</td><td>Ka</td></tr> </table> | | | | Syvyys [m] | Maalaji | 0-4,0 | Sr | 4,0-14,7 | Hk | 14,7-16,5 | Mr | 16,5-17,5 | Ka | | | | | | | | |
| <b>Jatkoputken pituus:</b> 3,4<br><br> | | | | | | | | | | | | | | | | | | | | | | | | | |
| <b>Siivilän pituus:</b> 14,0<br><br> | | | | | | | | | | | | | | | | | | | | | | | | | |
